Impacto por obras del complejo portuario en la franja costera de la bahía de Chancay (Perú)

Impact of port complex works on the coastal strip of Chancay Bay (Perú)

Carlos A. Bocanegra-García¹

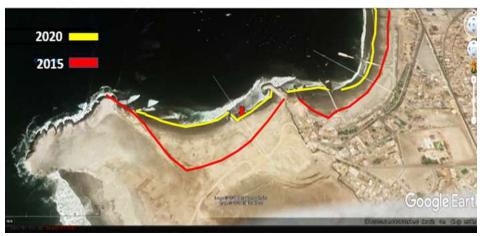
Figura 1
Vista de imagen satelital de la franja litoral de la bahía de Chancay sobre la cual se graficaron las líneas de costa de los años 2015 y 2020

Los perfiles temporales tomadas de las imágenes satelitales correspondientes a los años 2015 y 2020 (ver Figura. 1), demuestran el grado de transformación del medio natural del área, debido a la intervención antrópica como en el caso de las obras preliminares de lo que será el megapuerto, que iniciaron obras que se iniciaron el año 2016.

La representación de los perfiles en ambas zonas muestra que estamos ante una playa con perfil de acreción, con la presencia de una pendiente que se incrementa conforme uno se acerca al mar. En la figura 1, se evidencia cómo se alteró la pendiente por el relleno que ha modificado el perfil de playa de

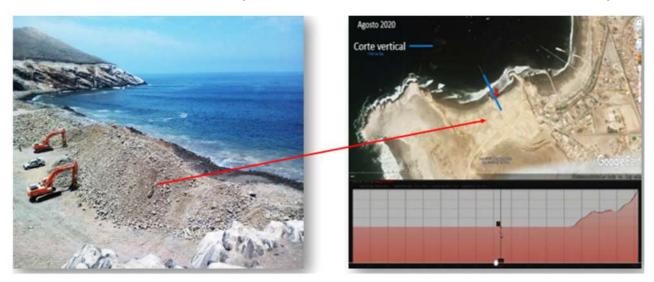
Figura 2
Vista del relleno de sedimentos y corte vertical de la línea de costa de la bahía de Chancay

El relleno (acarreo de sedimentos) de la bahía, ha generado la variación de la línea de costa, y con ello

ha cambiado el paisaje geográfico (ver Figura 2). Esta trasformación de la geomorfología ha producido impactos en la fragmentación del hábitat de diversas especies, además ha impactado en la

Las numerosas transformaciones de la costa que incluye los rellenos (acarreo de sedimentos) que se han realizado en las bahías, han supuesto una reducción en su volumen, han modificado su dinámica sedimentaria acelerando en decenas de veces la tendencia natural de la bahía a colmatarse y ha fragmentado los hábitats de las especies. Así, lo ocurrido en la bahía Chancay no es más que la alteración de los procesos oceanográficos y morfológicos visto desde la conformación morfoestructural del borde costero (ver Figuras 2 y 3). Este hecho demuestra que los procesos oceanográficos

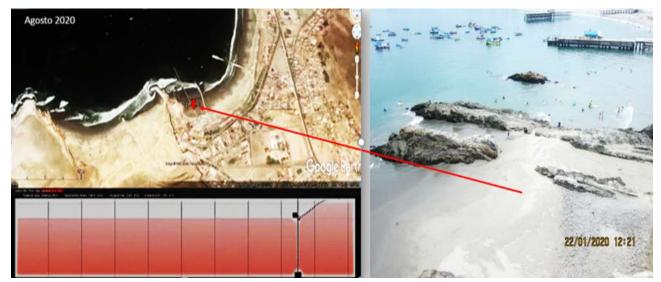
Figura 3
Depósito de sedimentos trasladados por el relleno de la bahía de Chancay y corte vertical de la línea de costa en la playa contigua a la bahía transformada

la bahía, tal como se muestra en la fotografía 3. En ambos casos se ha fragmentado el hábitat de las especies marino litorales.

El caso de la bahía de Chancay (ver Figura 3) evidencia el impacto del relleno de la bahía, no solo en el área de obras, sino también en la playa adyacente, donde la pendiente se modificó fuertemente debido al traslado de sedimentos. El relleno de la bahía de Chancay, específicamente ha tenido implicancias en la propagación de las olas, pues se menciona que la dirección de propagación de las ondas cambia con la disminución de la profundidad, de tal manera que las crestas tienden a ponerse paralelas a las isóbatas, implicando una modificación en la dirección de la ola; es decir, se refiere a un proceso cinemático de transformación de ola y en algunas circunstancias su altura cambia por la diferencia del espaciado de los trenes de ola. Las implicancias se evidencian en la alteración de la refracción y difracción (Rondón, 2011). Esto es lo que precisamente ha ocurrido, de ahí la explicación del traslado de sedimentos a la playa adyacente (ver Figura 3).
